Uchwała Nr XXIV/219/20
Rady Miejskiej w Lidzbarku
z dnia 22 października 2020 roku

w sprawie uzgodnienia prac wykonywanych na potrzeby ochrony przyrody oraz zniesienia formy ochrony przyrody - drzew uznanych za pomnik przyrody

OPINIA DENDROLOGICZNA z dnia 22.10.2020r.

dotycząca stanu zdrowotno – sanitarnego drzew rosnących w pomnikowej alei drzew położonej wzdłuż ciągu spacerowego nad Jeziorem Lidzbarskim w Lidzbarku, na działkach ewidencyjnych nr.: 14, 15, 164, 165, 166 w obrębie 2 miasta Lidzbark (kody TERYT: 280304_4.0002.14, 280304_4.0002.15, 280304_4.0002.164, 280304_4.0002.165 i 280304_4.0002.166).

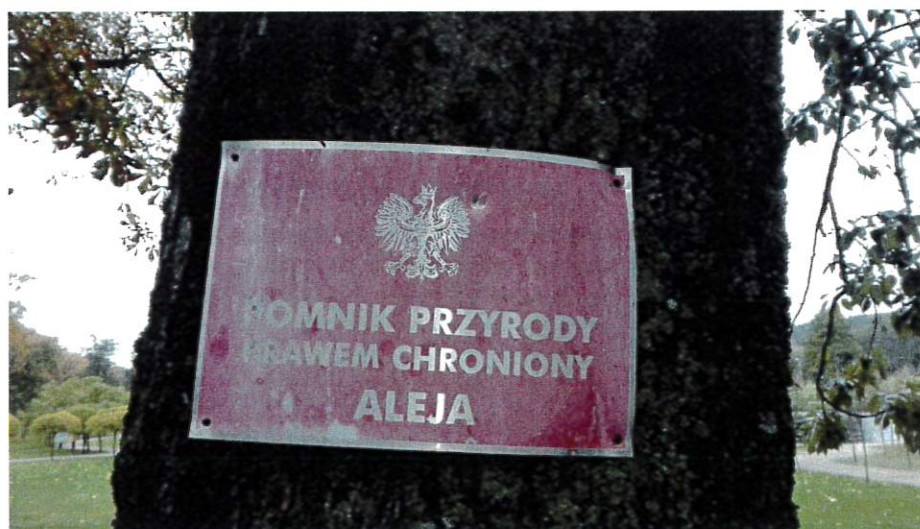
Rycina 44. Tablica informacyjna na drzewie nr 1

Pień drzewa: Walcowaty, lity, od strony ścieżki rowerowej bruzda w korze, bez śladów ubytków. Na pniu przybita tabliczka „POMNIK PRZYRODY PRAWEM CHRONIONY ALEJA”.

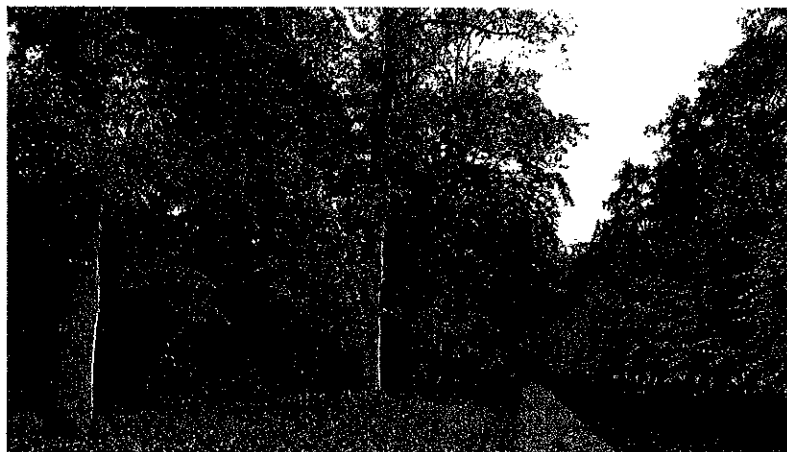
Rycina 47. Widok na opisywaną aleję (po lewej) oraz młode nasadzenia (po prawej)

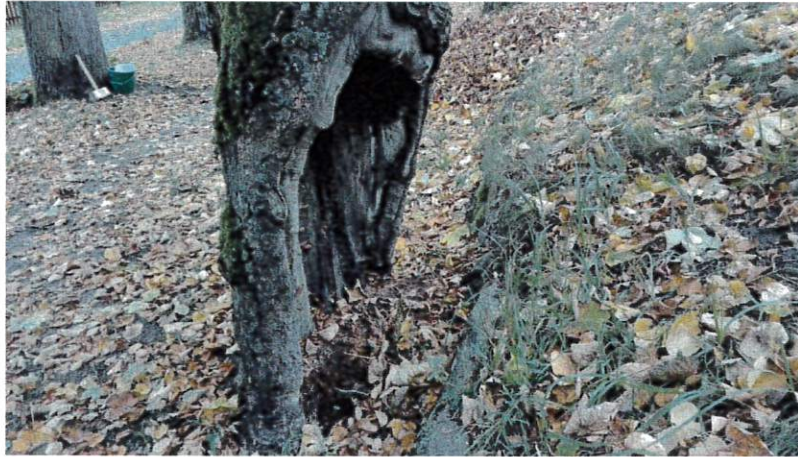
Rycina 48. Szkodzenia odziomka drzewa nr 19

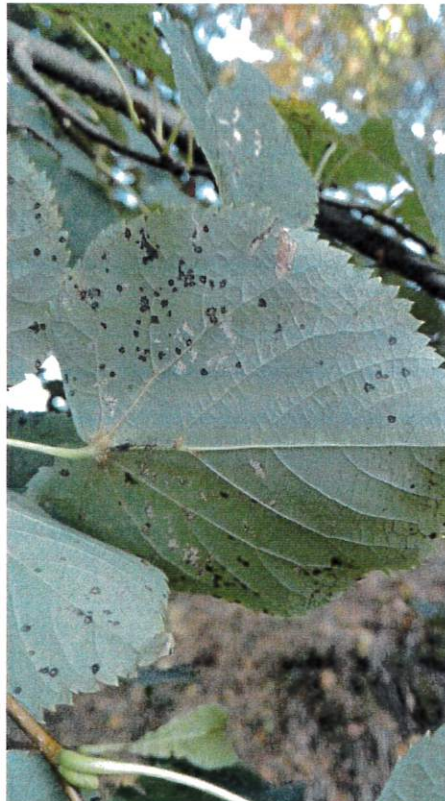
Rycina 49. Ślady żeru owadów na liściach lipy drobnolistnej

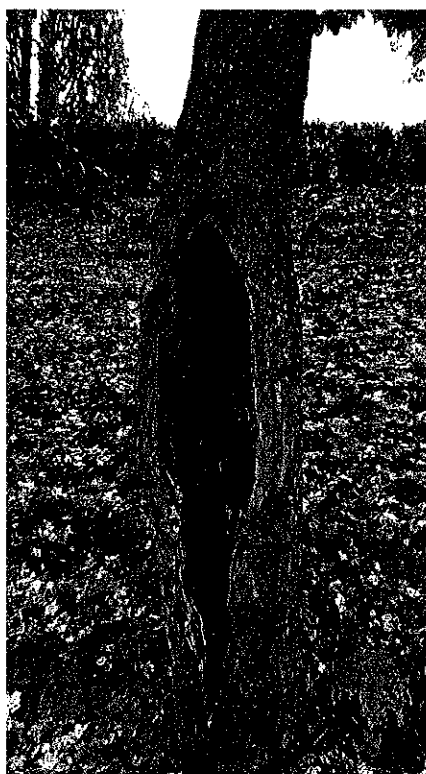
Rycina 51. Rozległe uszkodzenie pnia drzewa nr 13
